아주대 인근 무단횡단 교통사고 안전성 증진 방법에 대한 연구

『도로시설 및 설계』 『교통안전 및 법규』 페어링 / 안지연 교수님 지도,

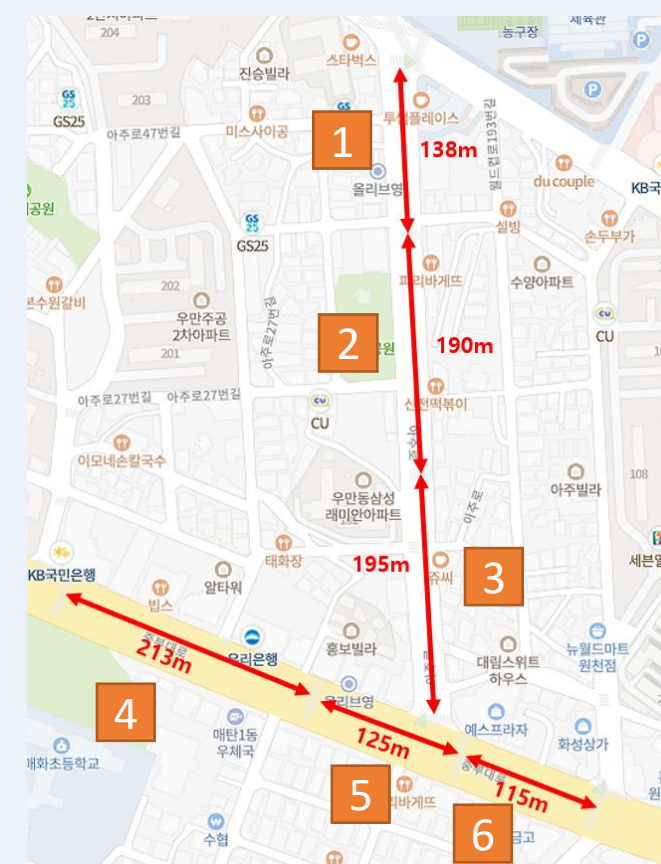
◀ 아주대 인근 횡단보도 사이 거리 현황

- 1: 138m
- 2: 190m
- 3: 195m
- 4: 213m
- 5: 125m
- 6: 115m

횡단보도 사이가 긴 구간에서 보행자들이 무단횡단의 유혹을 느끼고 사망확률이 증가함. 따라서 버스정류장 등의 인프라 등을 고려하여 설치 간격 변경이 필요함
